GUY SANGLERAT, THIERRY R. SANGLERAT*

Pathologie des parois moulées et des micropieux

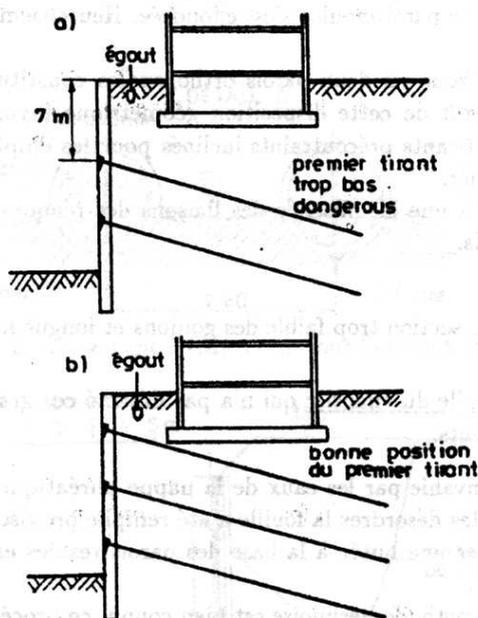
En effet, le paroi moulée peut être un excellent moyen de reprise en sous-oeuvre, à condition qu'elle soit projetée correctement et que les ancrages soient placés à une distance pas trop grande de la base des fondations des immeubles voisins. En effet si la paroi travaille en console sur une trop grande portée elle peut facilement se déplacer de plusieurs centimètres. Nous avons eu à expertiser à Madrid un tel cas pour une fouille de 90 m de long sur 50 m de large et 20 m de profondeur.

Fig. 1. Paroi moulée, avec ancrages, en milieu urbain

a) position des ancrages incorrecte, b) position des ancrages correcte

Nous conseillons vivement de placer les câbles au ras des fondations des immeubles voisins (cf. fig. 1).

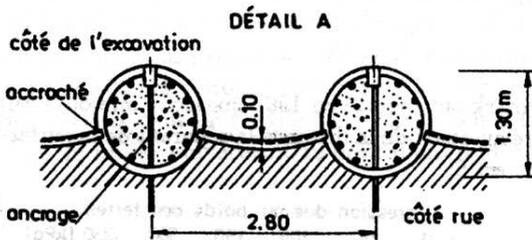
Le mur en béton armé de soutènement était réalisé par des pieux béton coulés à l'intérieur de gaines B.A. avec un entraxe de 2.80 m (fig. 2). Ces pieux fondés sur le bed rock à 17 m de profondeur, armés sur toute leur longueur avant bétonnage, étaient ancrés ainsi que l'indique la figure 3, à quatre niveaux par des tirants précontraints

Fig. 2. Glissement à travers un mur berlinois (Suède)

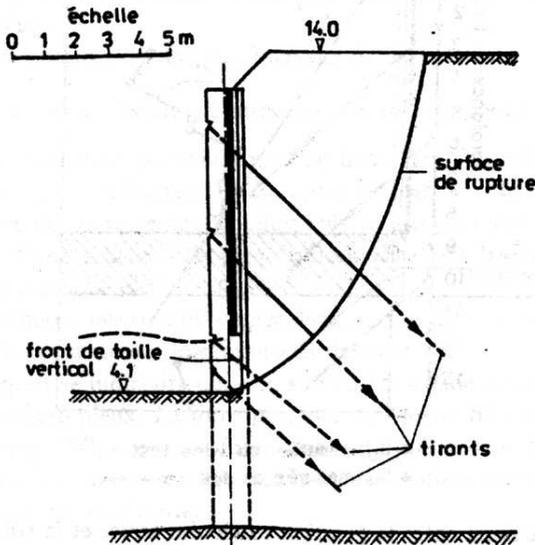
Fig. 3. Coupe de mur berlinois et allure de la surface de rupture

La rupture est survenue lorsque l'excavation a atteint une profondeur de 10.50 m au-dessous de la surface du sol, telle qu'indiquée par la figure 3. Le front de taille

Juste avant le sinistre il fut observé que la surface verticale de l'argile exposée à l'air libre depuis 2 à 3 jours, qui allait être gunitée, s'était déplacée de 10 cm. L'argile coula dans la fouille comme de la pâte dentifrice à travers trois des ouvertures formées par les peix et les coques en béton supérieures. La longueur totale du glissement fut de 8 m. Une canalisation d'eau dans la rue, derrière de mur de soutènement, cassa et provoqua des dommages considérables. Le mur de soutènement lui-même n'a pas été endommagé par le glissement et l'intérieur de la fouille n'a pas été abimé non plus par l'argile fluant dans l'excavation.

Broms a donné une analyse correcte du glissement (voir fig. 3). Il montra que la stabilité d'un talus dépend de la pression des terres totale $\sigma_v = \gamma H$ au centre de l'ouverture et de la moyenne de la cohésion non drainée c_u de l'argile, cette stabilité est fonction du rapport

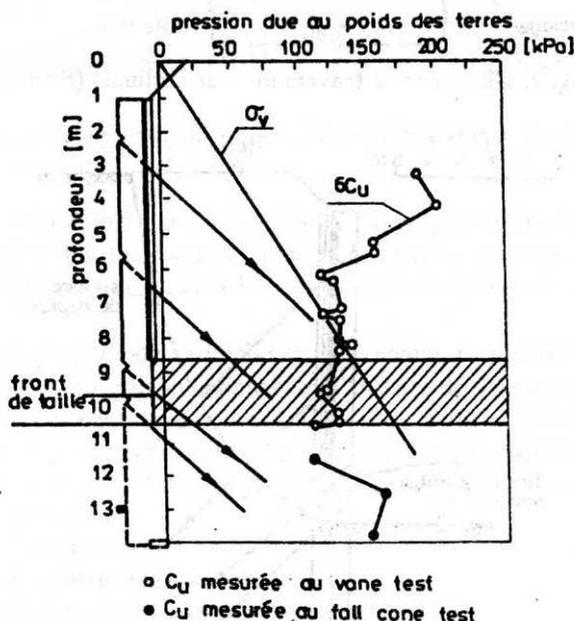
Fig. 4. Comparaison entre la pression totale des terres et la cohésion non drainée du sol

Dans le cas particulier analysé ici, la pression totale au centre de la surface libre verticale de l'argile était de 152 kN/m^2 , à la profondeur de 9.50 m au-dessus de la surface du sol. La hauteur libre était d'environ 2 m, le poids spécifique de 16 kN/m^3 . La cohésion non drainée de l'argile mesurée au *fall cone test* et par le *vane test* se modifiait avec la profondeur, elle variait entre 30 et 40 kN/m^2 jusqu'à 6 m de profondeur et tombait entre 20 et 25 kN/m^2 jusqu'à 11 m de profondeur puis remontait à 30 ou 40 kN/m^2 au-dessous de ce niveau.

La figure 4 reproduit les courbes $6 c_u$ et σ_v , à la même échelle et explique très clairement pourquoi jusqu'à 8 m de profondeur il n'y a pas eu d'accident et pourquoi il s'est produit entre 8 et 10 m. Nous pensons avoir donné un renseignement extrêmement intéressant et utile à nos lecteurs à propos de ce type d'accident pouvant survenir avec des murs „berlinois” réalisés dans de l'argile qui pourrait sembler, a priori, présenter moins de difficulté qu'un milieu pulvérulent au droit d'un front de taille vertical sur 1 ou 2 mètres.
